GEHÖRSCHUTZ UND RAUMKLANG VERBESSERT

Theater Dortmund: Akustische Sanierung des Orchestergrabens

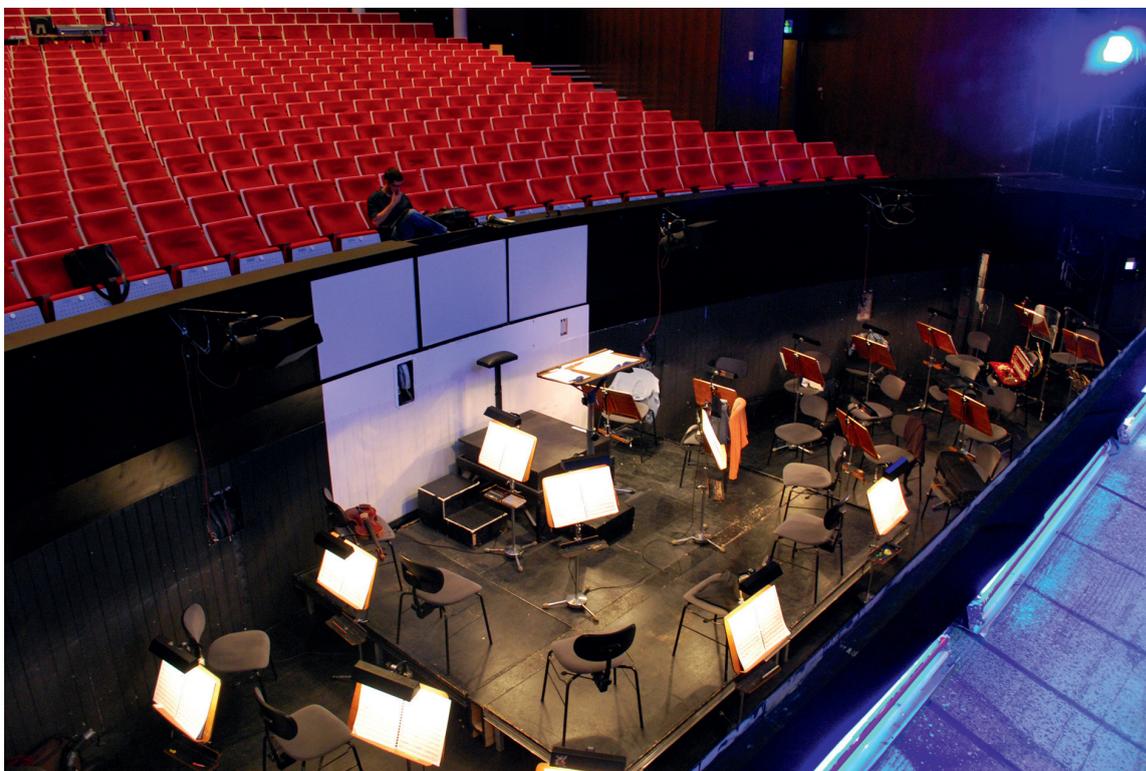
Sensibler Arbeitsplatz Orchestergraben. Eine akustisch wirksame Brüstung zwischen Orchestergraben und Publikum vermittelt zwischen Raumklang und Gehörschutz

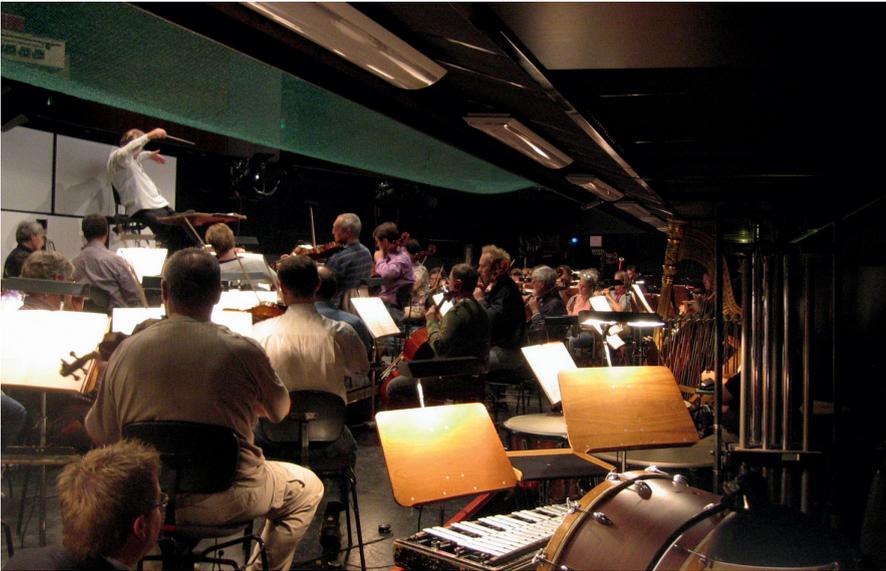
Unterschiedliche Orchestergrößen und Konfigurationen des Orchestergrabens erfordern besondere akustische Anpassungen.

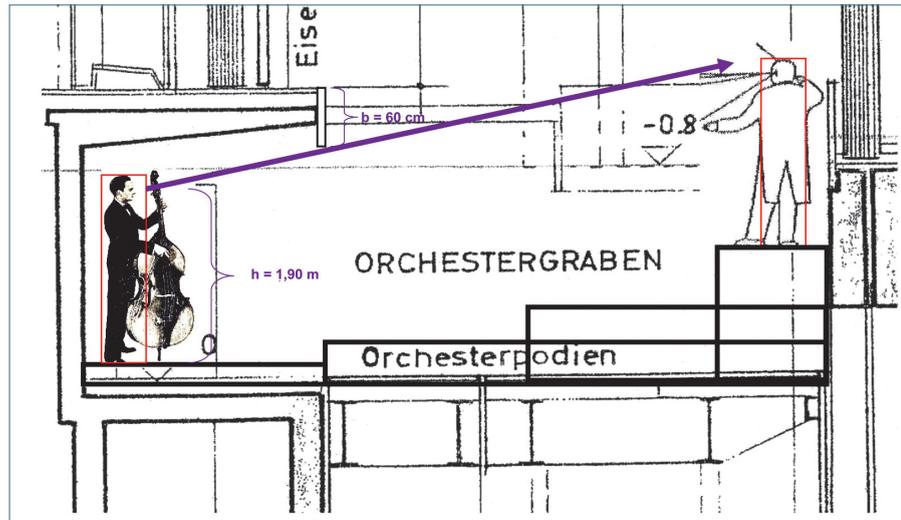
Skizze für die Planung der akustischen Maßnahmen. Höhe und Volumen des Orchestergrabens als wichtige Parameter

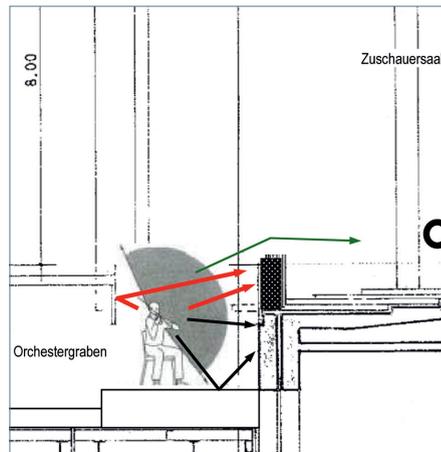
**Vorher: Brüstung massiv,
Schall bleibt im Orchestergraben**

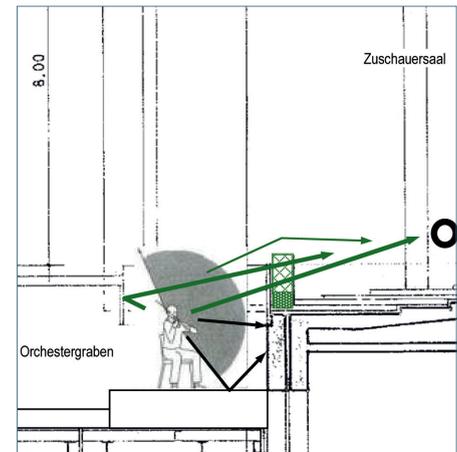
**Nachher: Brüstung transparent,
Schall geht ins Parkett**

nicht mehr behindert, klingt das Orchester auf den teuren Parkettplätzen nun viel direkter als früher. Instrumente sind dadurch besser zu orten und klingen brillanter. Vergleichsmessungen ergaben, dass gut 40 % mehr Orchesterschall direkt beim Publikum ankommt als früher, wodurch das Klarheitsmaß des Klangs um rund 2 Dezibel gewonnen hat. An den Seitenwänden des Grabens wurden gleichartige Bekleidungen montiert, soweit die zahlreichen technischen Einbauten dies zuließen. Die etwa 2,30 Meter weit auskragenden Deckenflächen unterhalb der Bühne wurden nach Abriss der alten Sperrholzbekleidungen wie folgt modernisiert: Über einer abgehängten Bandrasterdecke mit Einlage aus hoch-
